## Abschlussbericht

Baugebiet „Wasenäcker“ in 75382 Ottenbronn  
Baugrund- und abfalltechnische Untersuchungen

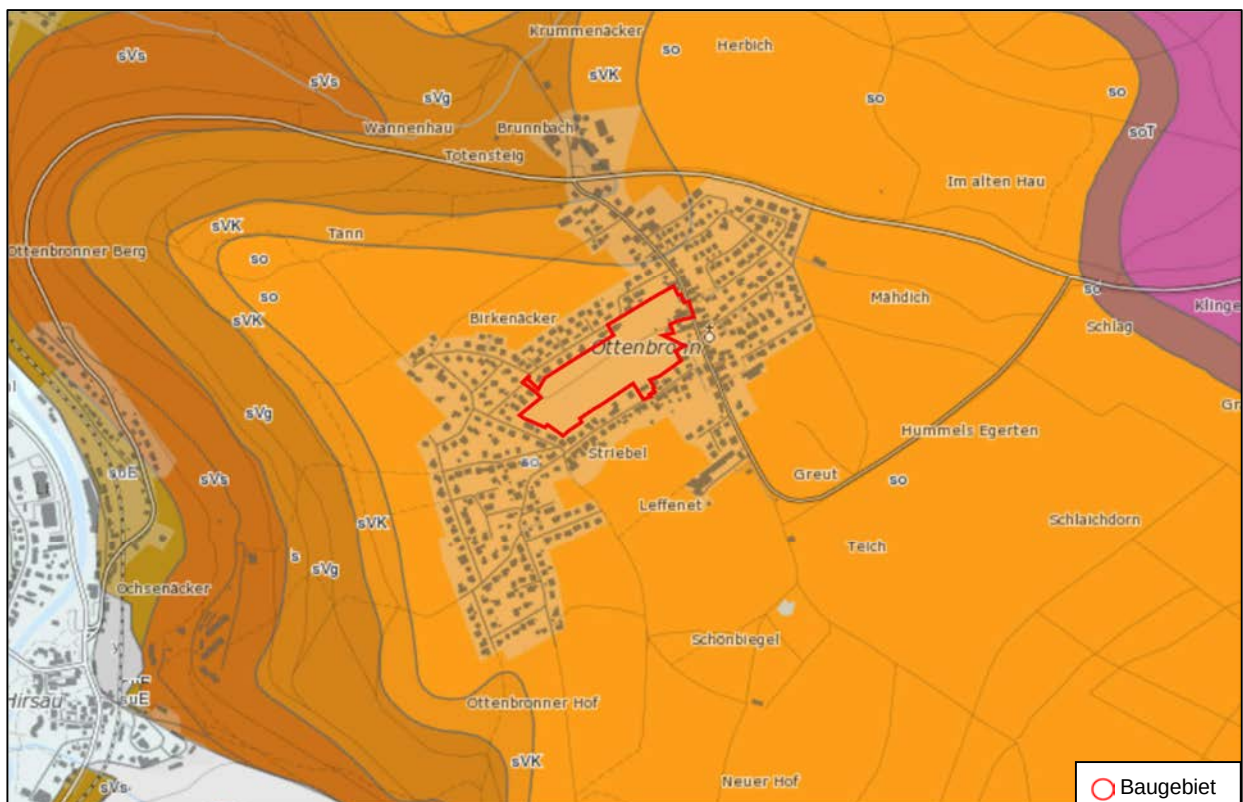
**Abbildung 2:** Geologie des Untersuchungsgebietes (ohne Maßstab)

Der obere Buntsandstein (Plattensandstein) setzt sich aus rotbraunen, feinkörnigen Sandsteinen zusammen, die teilweise verkieselt sind. Im oberen Bereich des Plattensandsteins finden sich rotbraune Tonsteine der Röt-Formation, die teilweise gipsführend sind und dünne Sandsteinlagen aufweisen.

Das anstehende Festgestein wird am Standort zum Teil von geringmächtigen quartären Deckschichten in Form von Löss / Lösslehm überlagert.

Innerhalb des Plattensandsteins sind zum Teil gering ergiebige Grundwasservorkommen ausgebildet. Lokal findet sich im Übergangsbereich der quartären Deckschichten zum anstehenden Festgestein Schichtwasser.

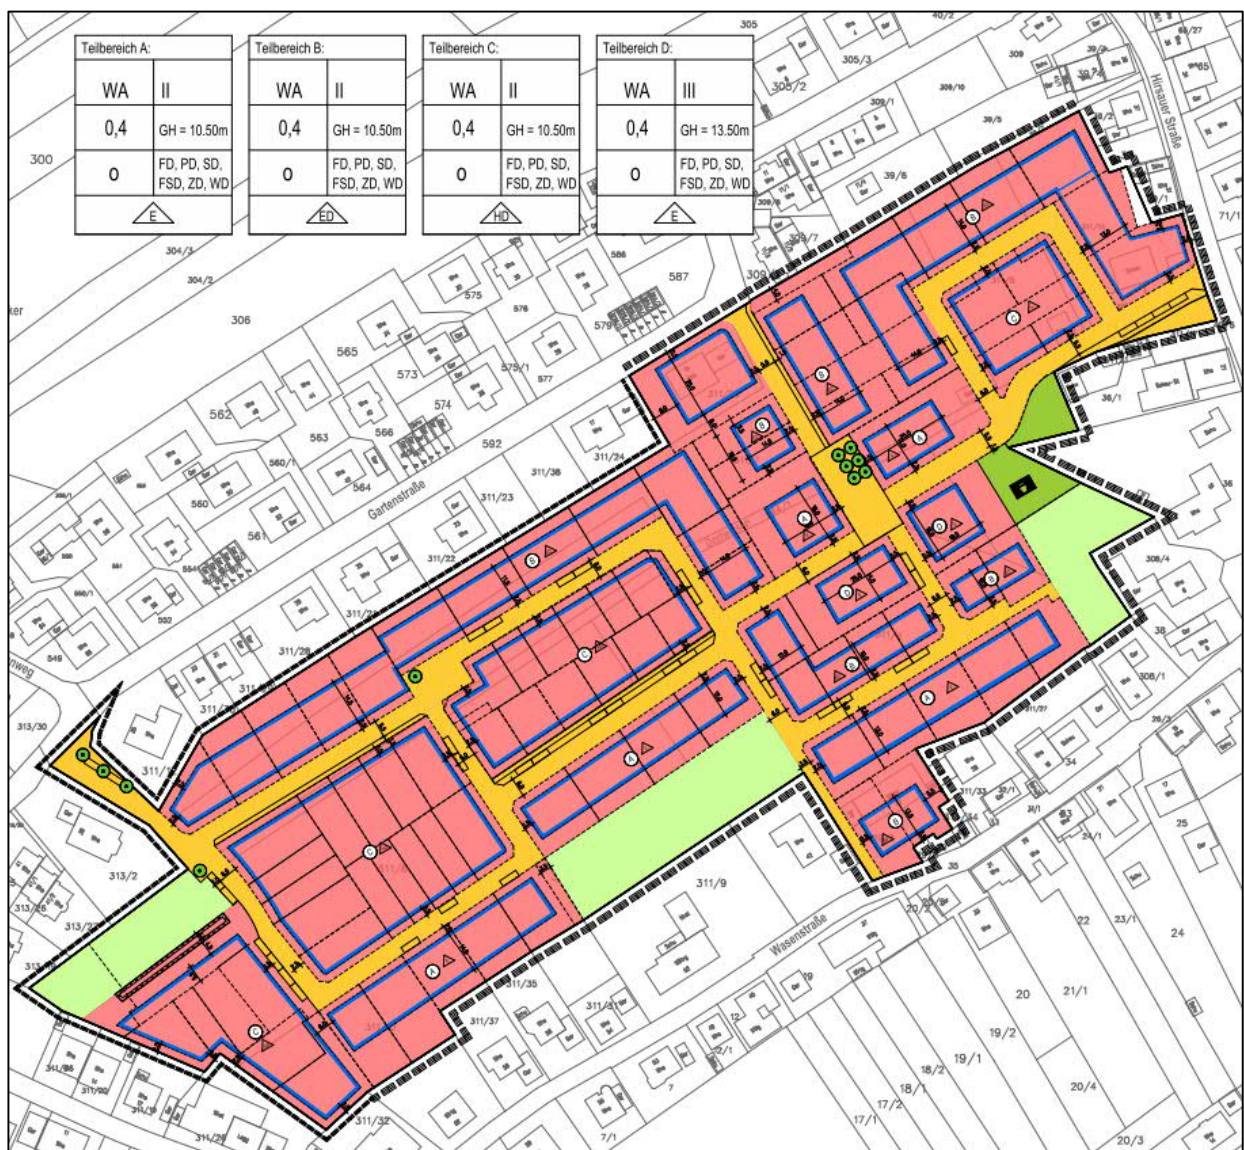
**Abbildung 3:** Entwurf Bebauungsplan (Quelle: Architekturbüro Schöffler)

Gemäß den vorliegenden Informationen ist das Baugebiet als reines Wohngebiet geplant. Details lassen sich dem nachfolgenden Bebauungsplan-Entwurf des Architekturbüros Schöffler entnehmen.

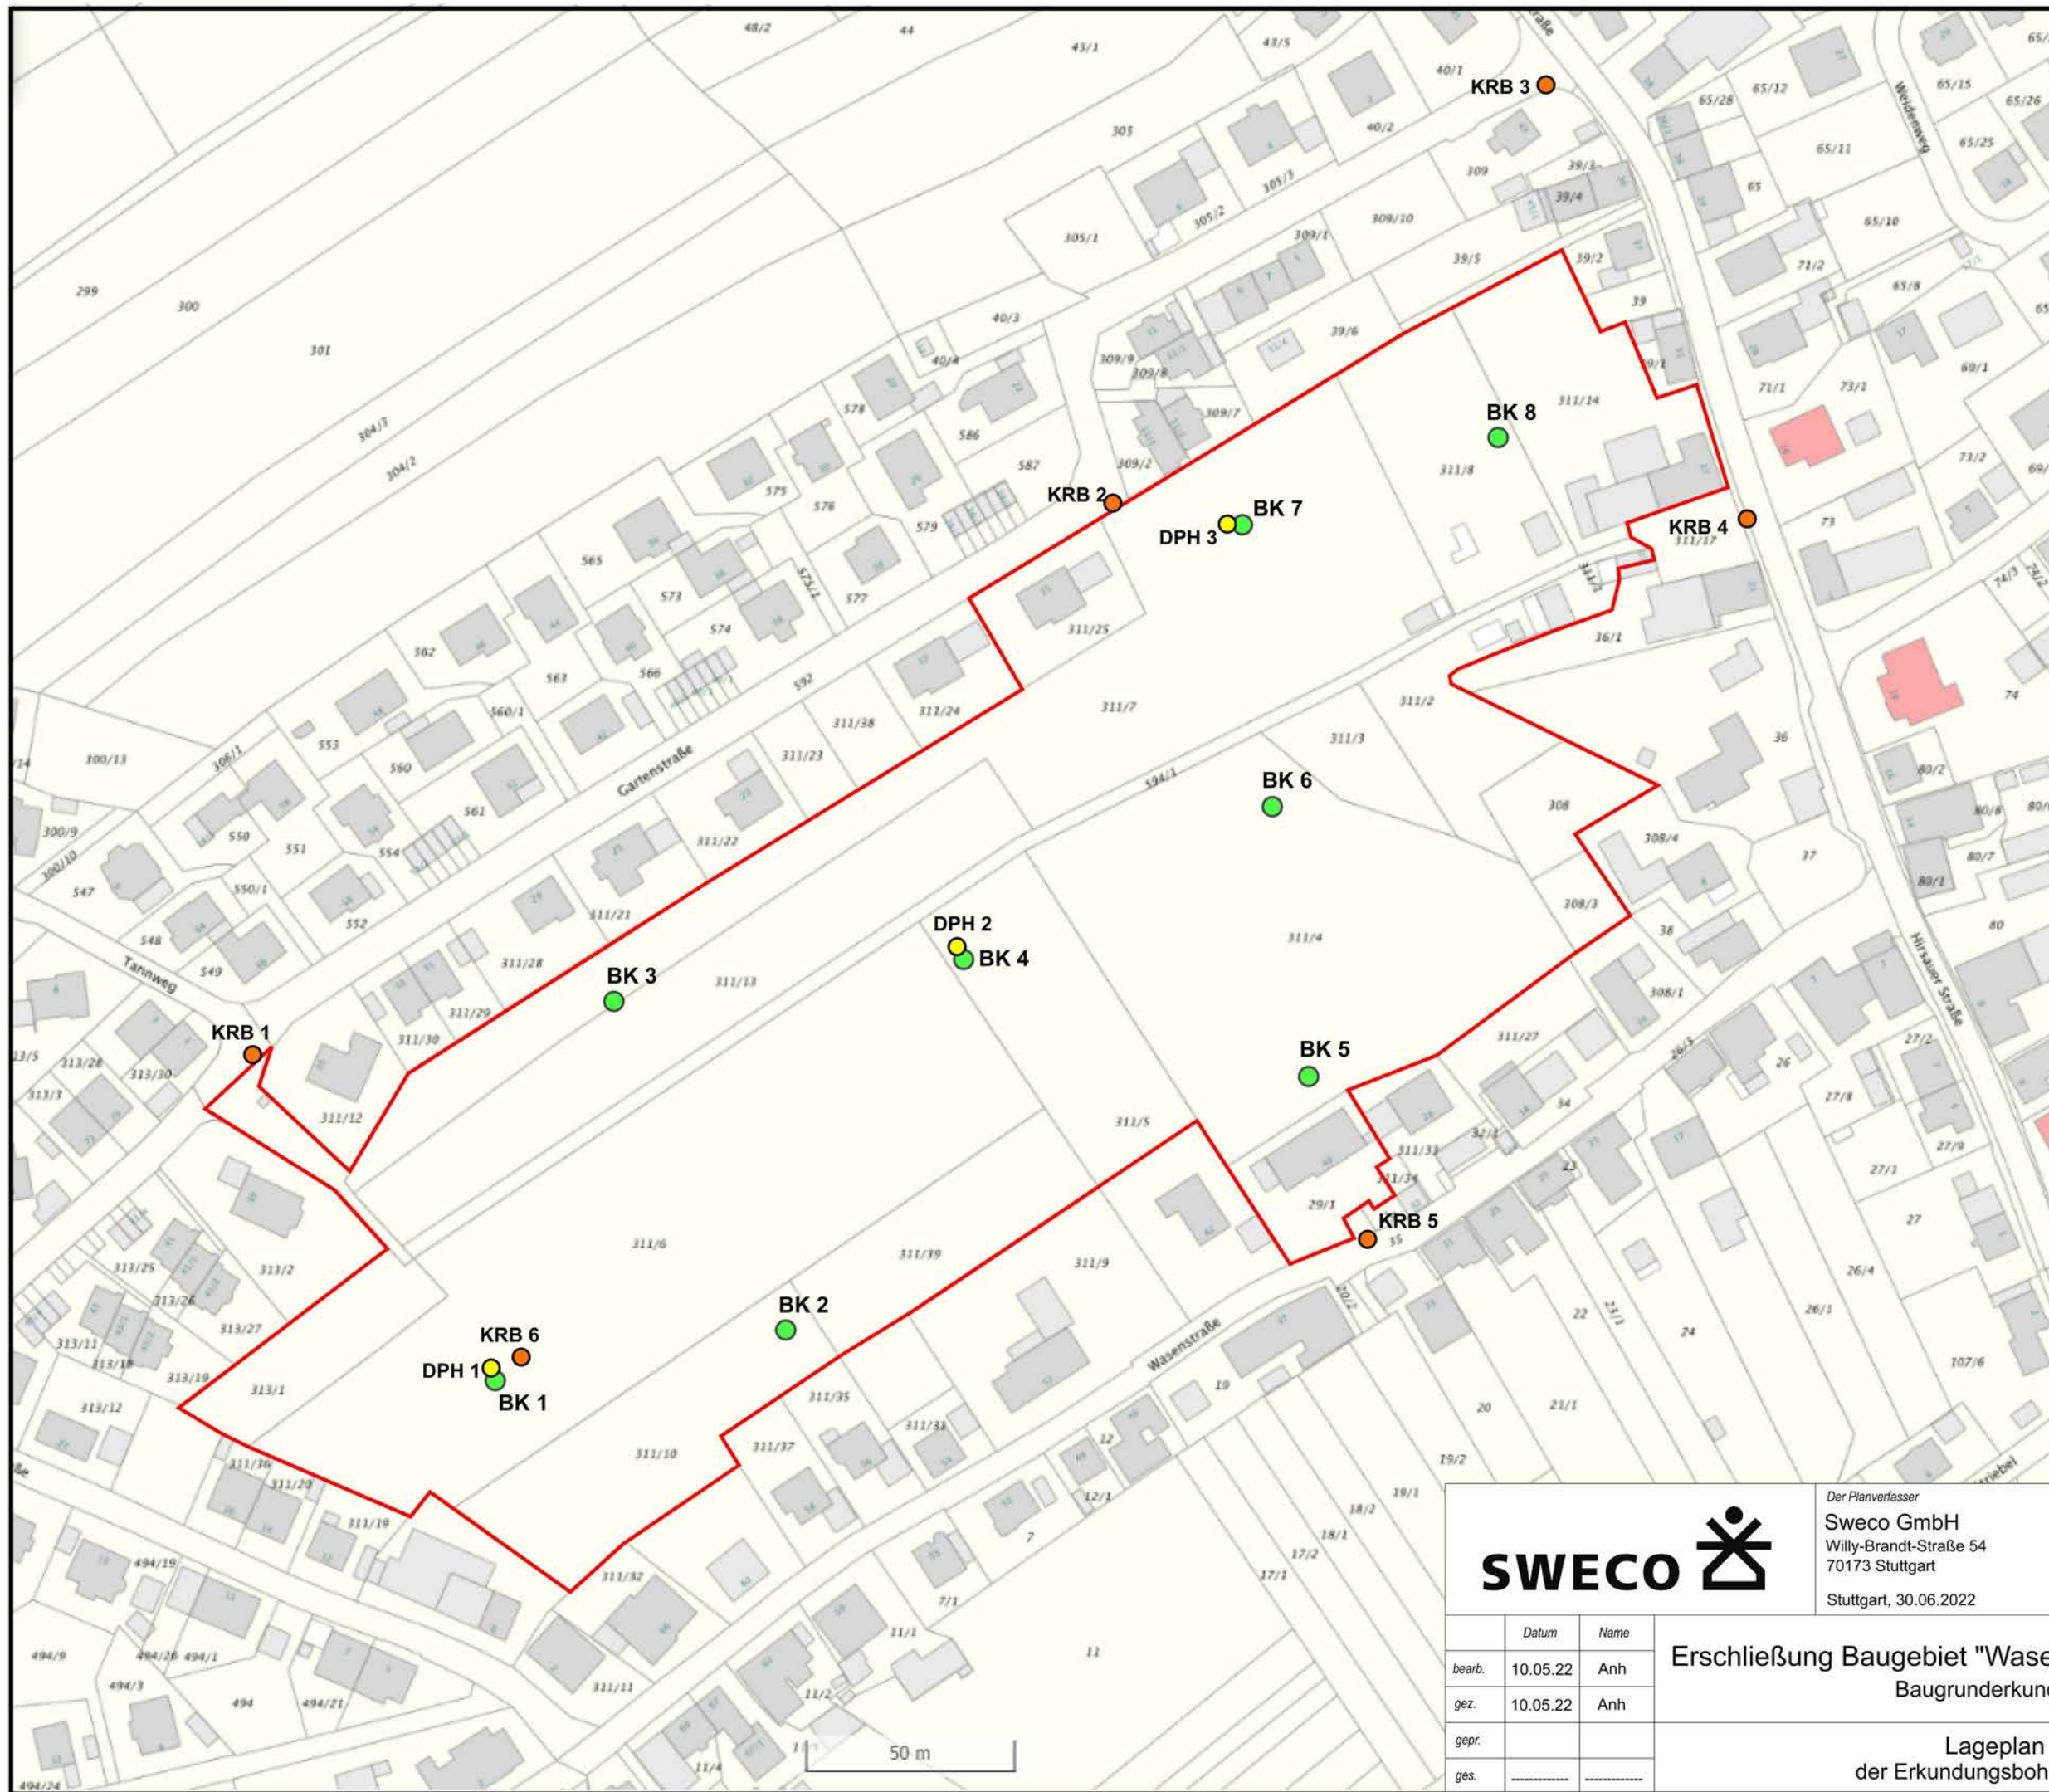
| Datum | | Name | Erschließung Baugebiet "Wasenacker" in Ottenbronn<br>Baugrunderkundung | Zeichnungs-Nr. |
|---|---|---|---|---|
| Lageplan<br>der Erkundungsbohrungen | | | | |

Nach Abschluss der Feldarbeiten wurden die Bohransatzpunkte vom Büro auf Lage (Maßband) eingemessen. Ein Lageplan der Bohransatzpunkte findet sich in der Anlage 1.

Die Bohransatzpunkte der Kernbohrungen wurden vom Ingenieurbüro Schädel auf Lage und Höhe eingemessen (vgl. Höhenangaben in Anlage 2.1). Ein Lageplan der Bohransatzpunkte findet sich in der Anlage 1.

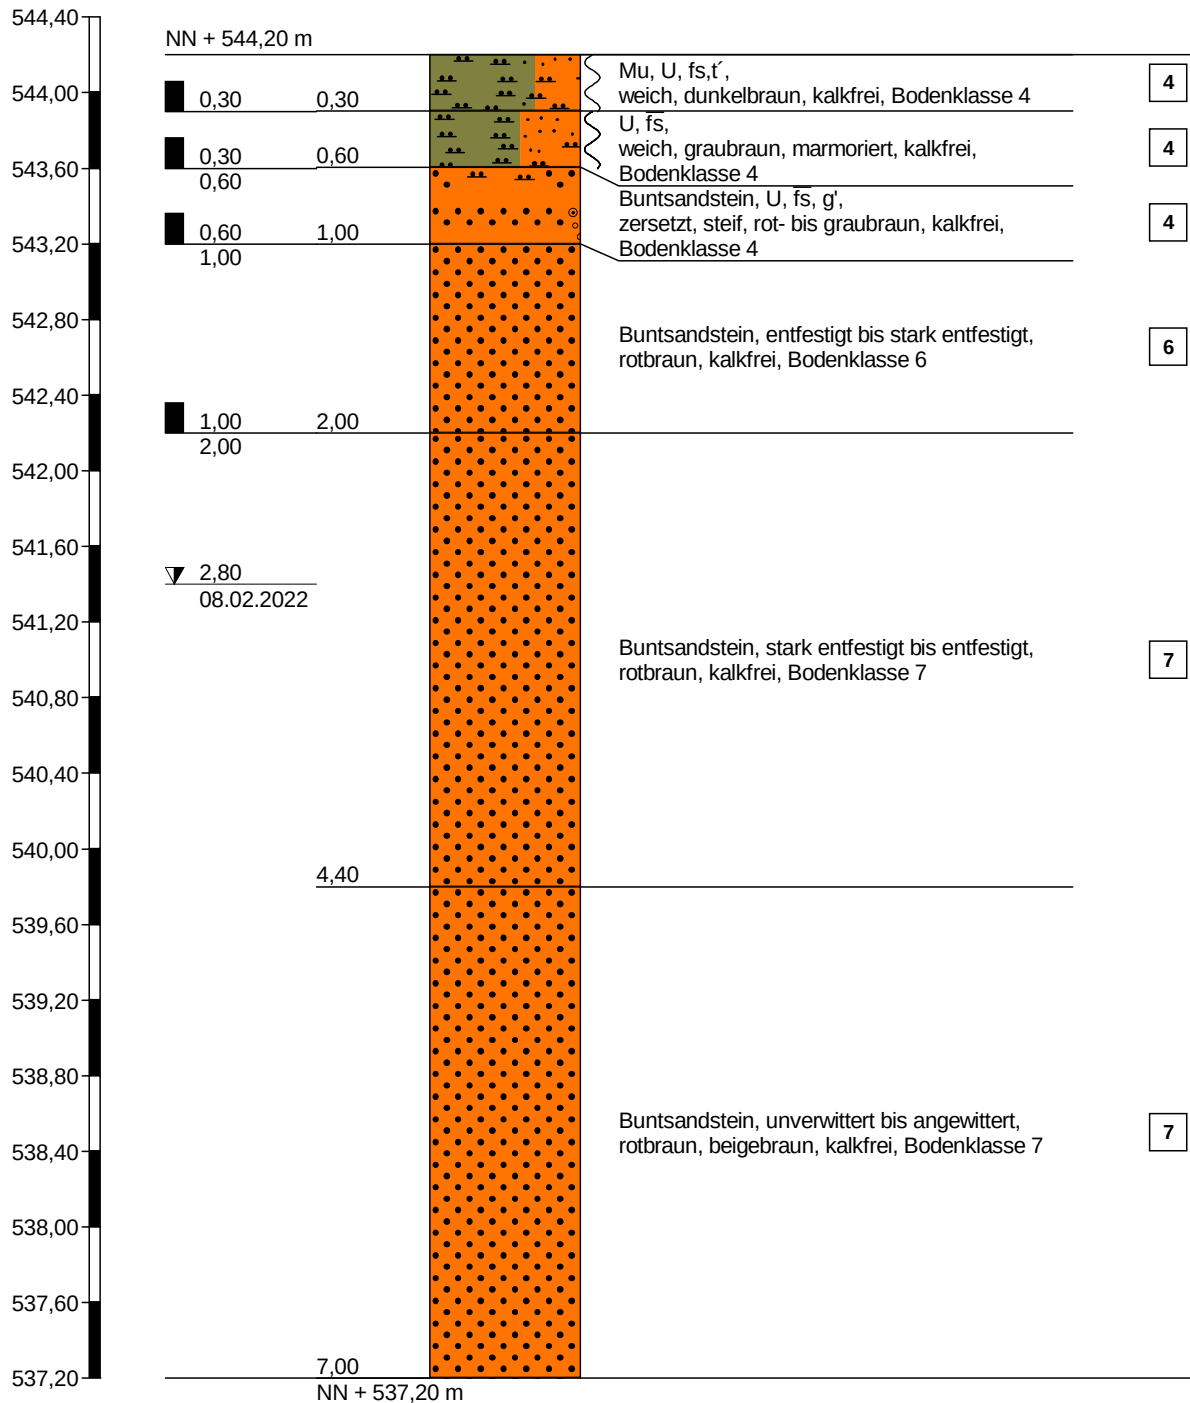
# BK 1

**Zeichnerische Darstellung von Bohrprofilen nach DIN 4023**

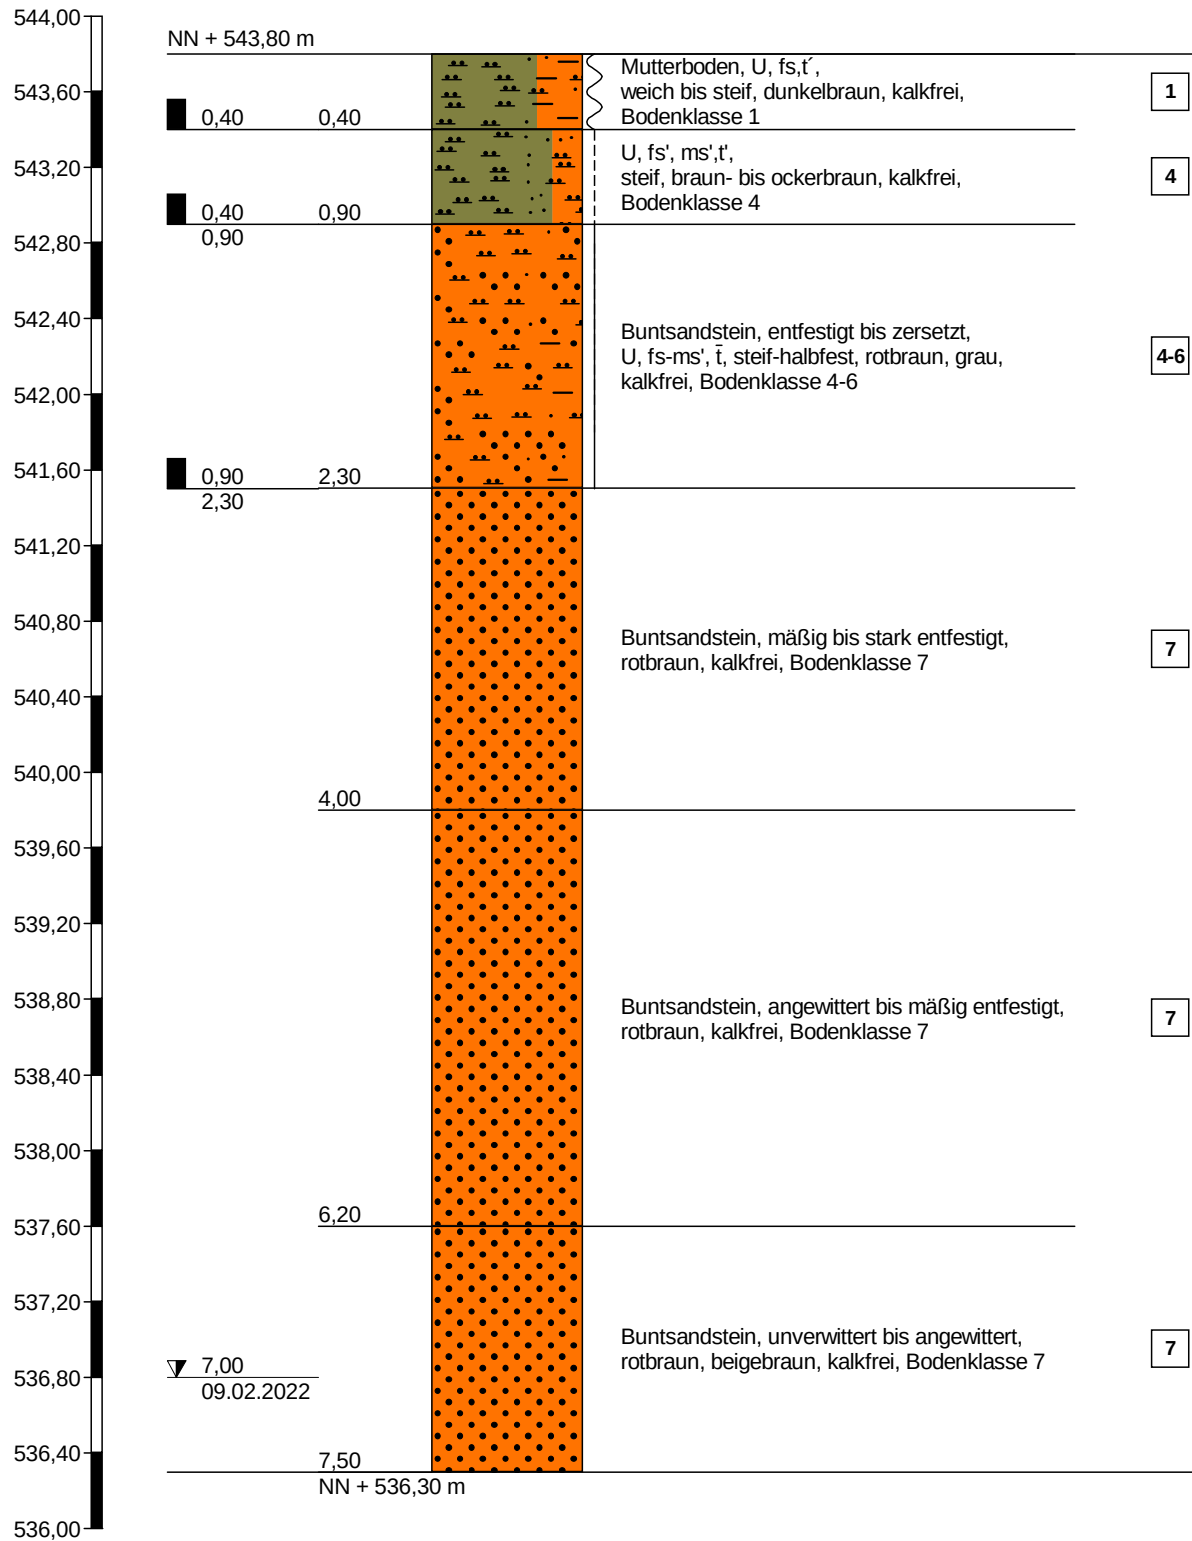
# BK 2

Zeichnerische Darstellung von Bohrprofilen nach DIN 4023

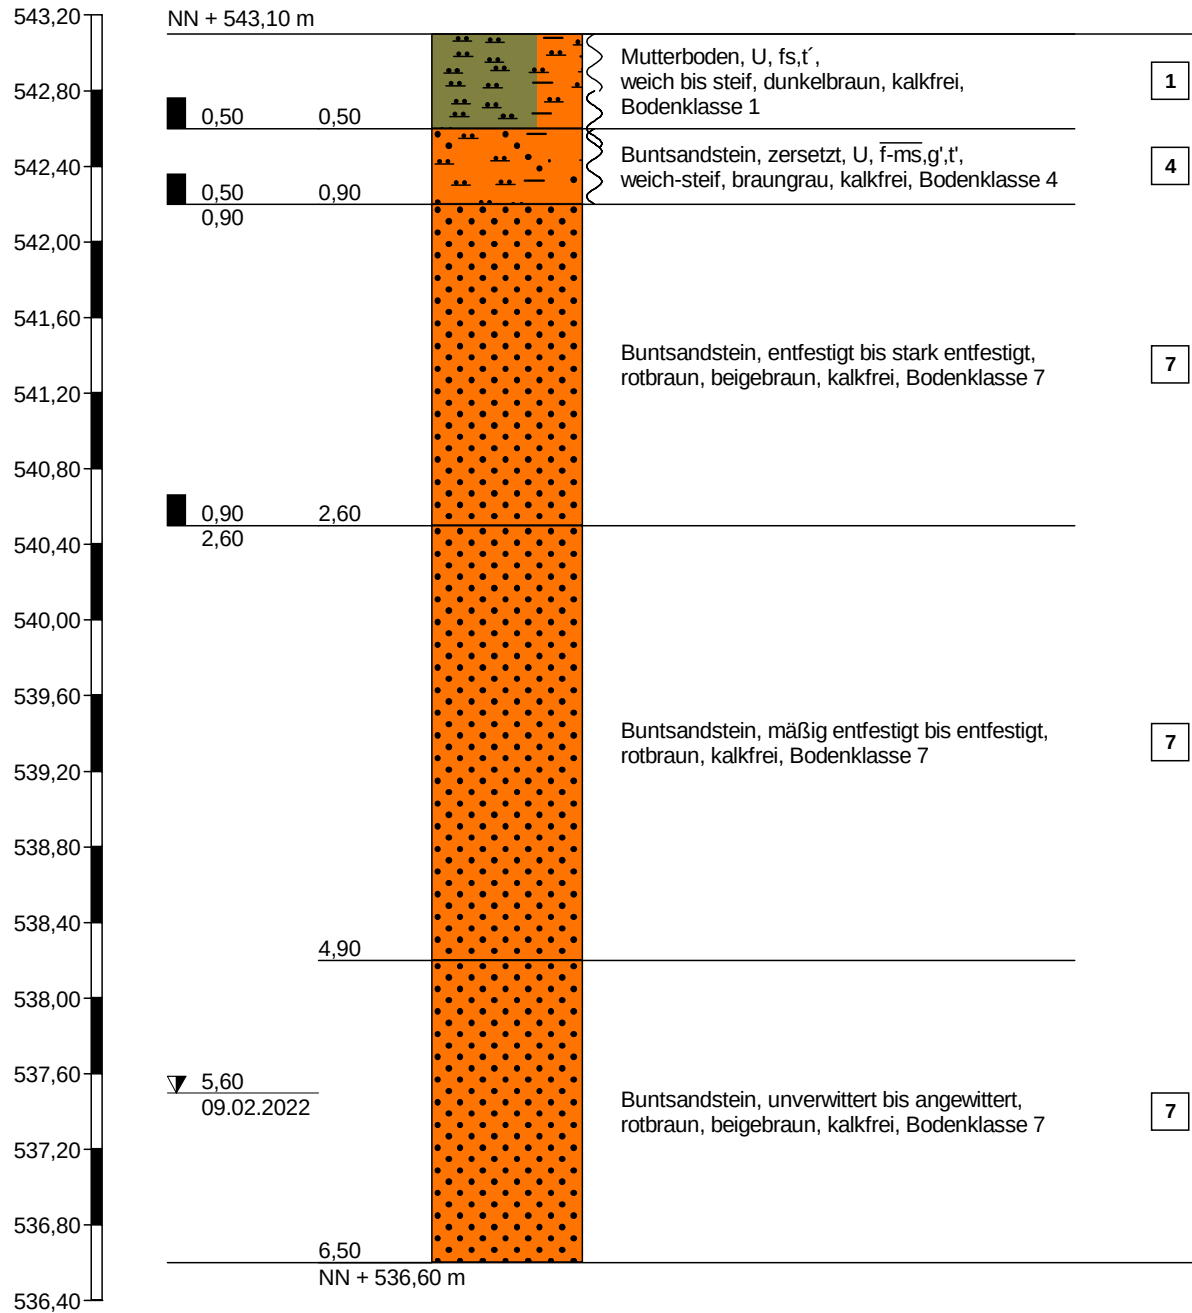
# BK 3

Zeichnerische Darstellung von Bohrprofilen nach DIN 4023

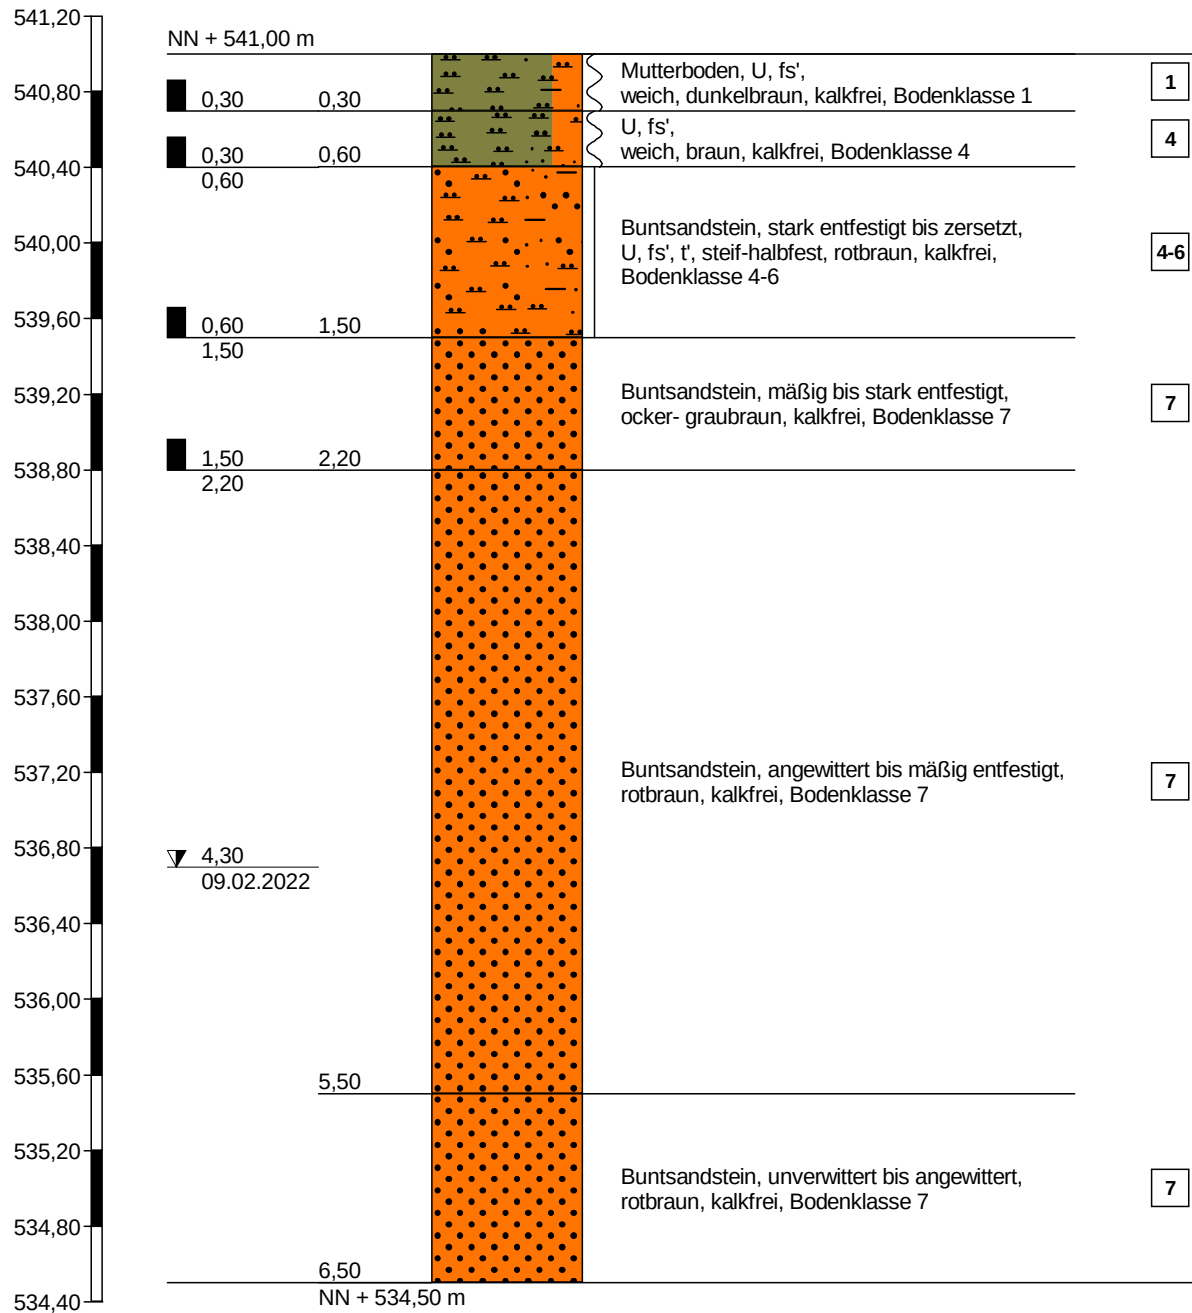
# BK 4

▼ 4,30  
09.02.2022

Zeichnerische Darstellung von Bohrprofilen nach DIN 4023

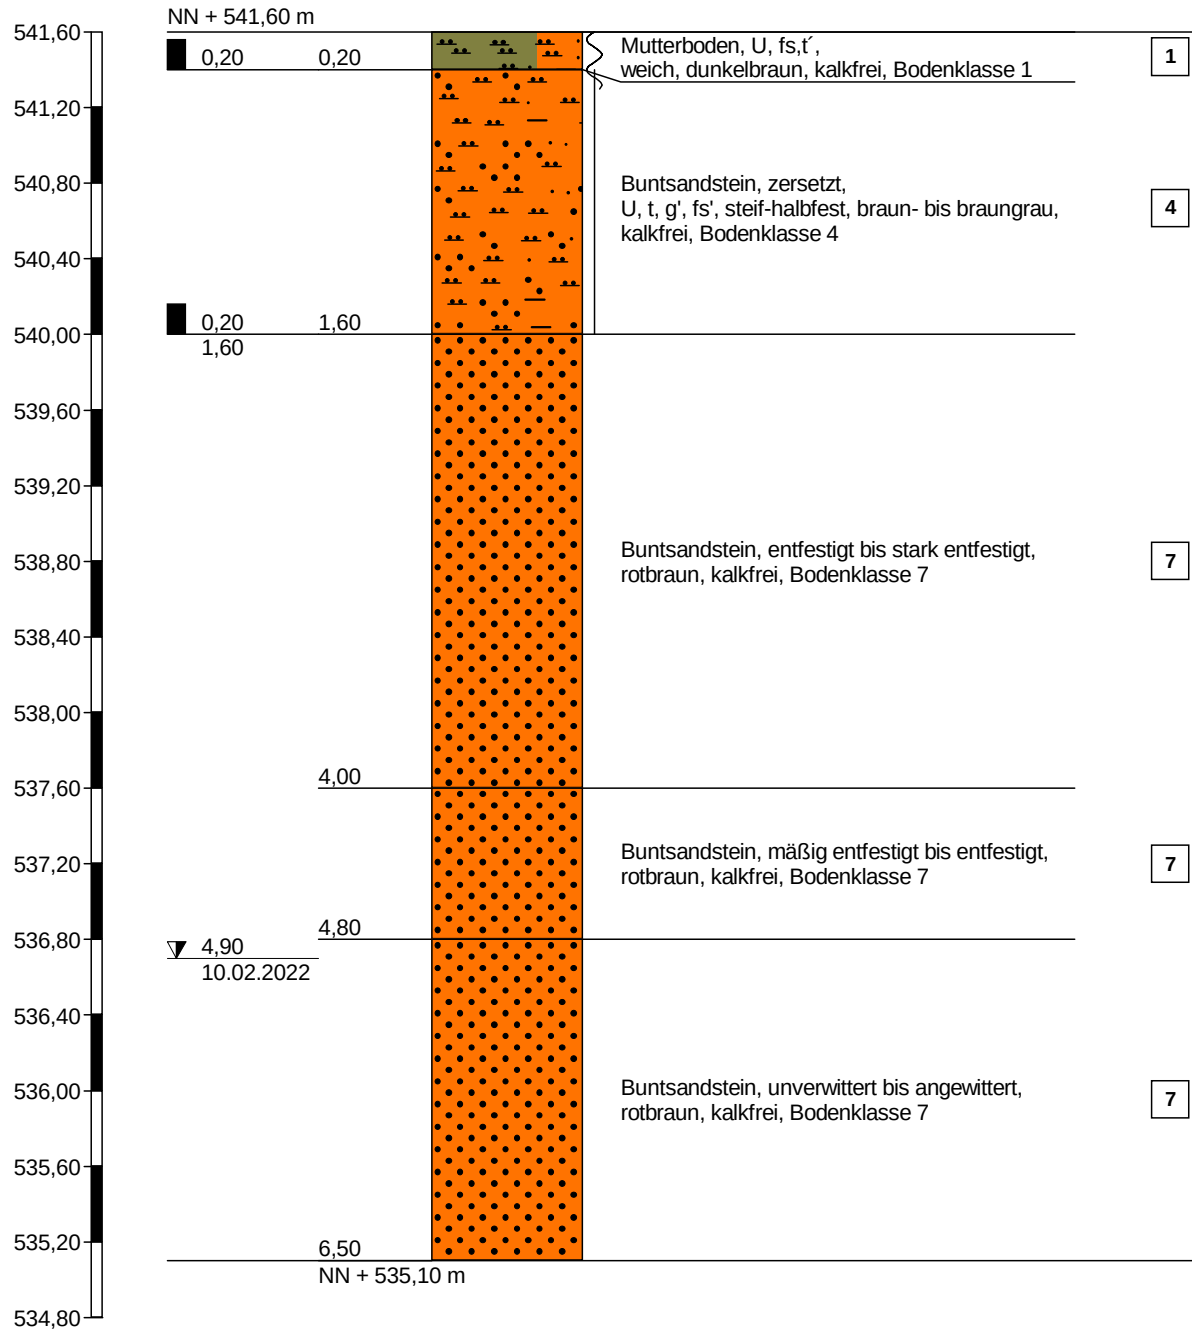
# BK 5

Zeichnerische Darstellung von Bohrprofilen nach DIN 4023

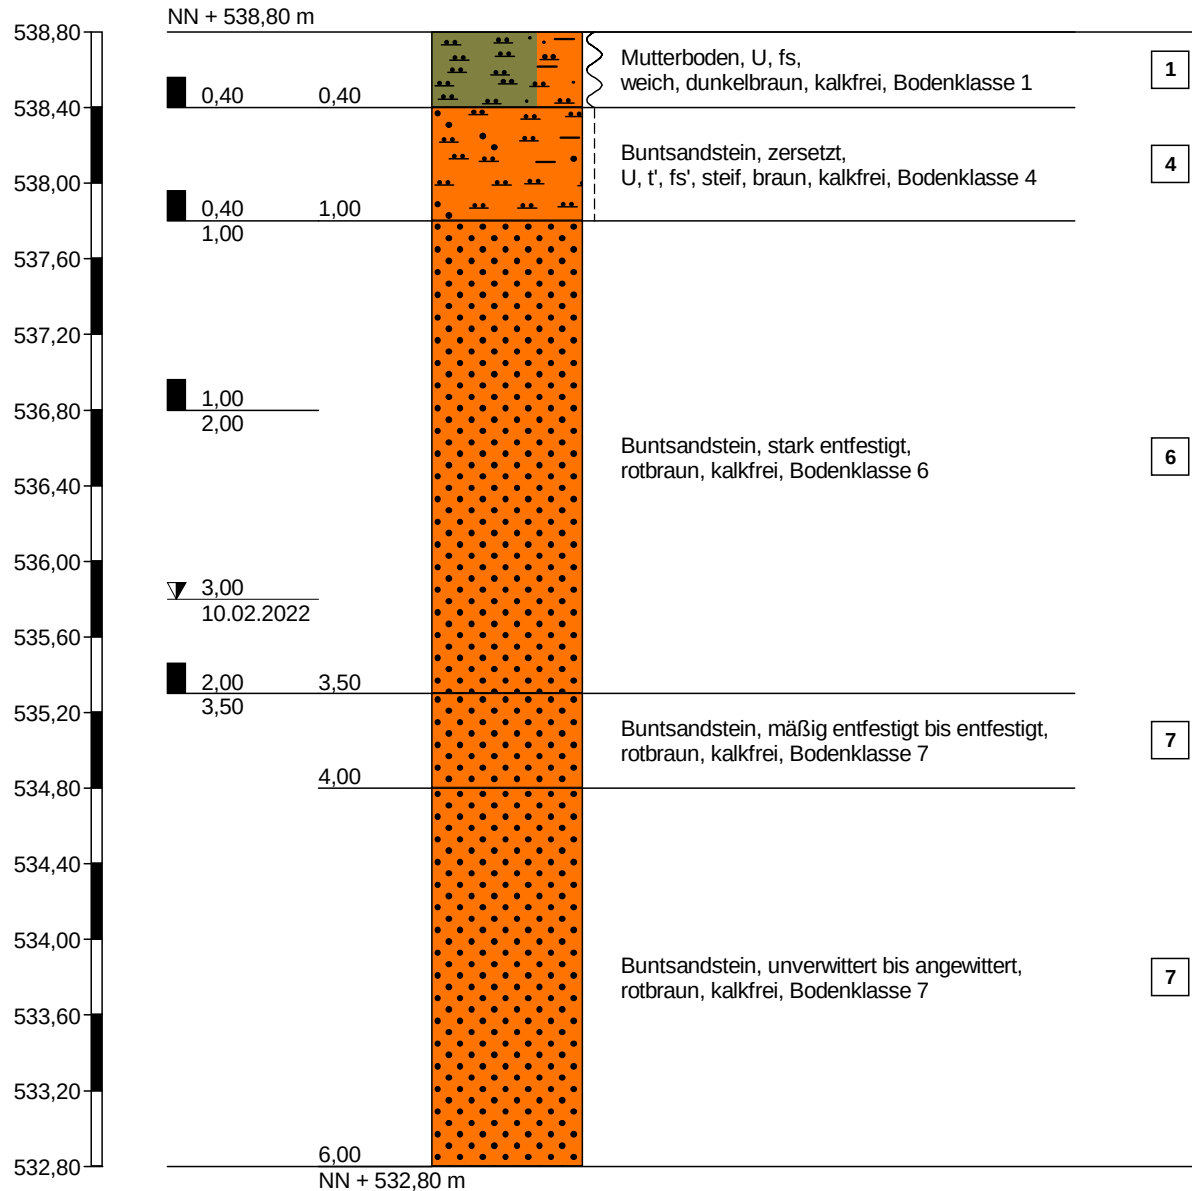
# BK 6

Zeichnerische Darstellung von Bohrprofilen nach DIN 4023

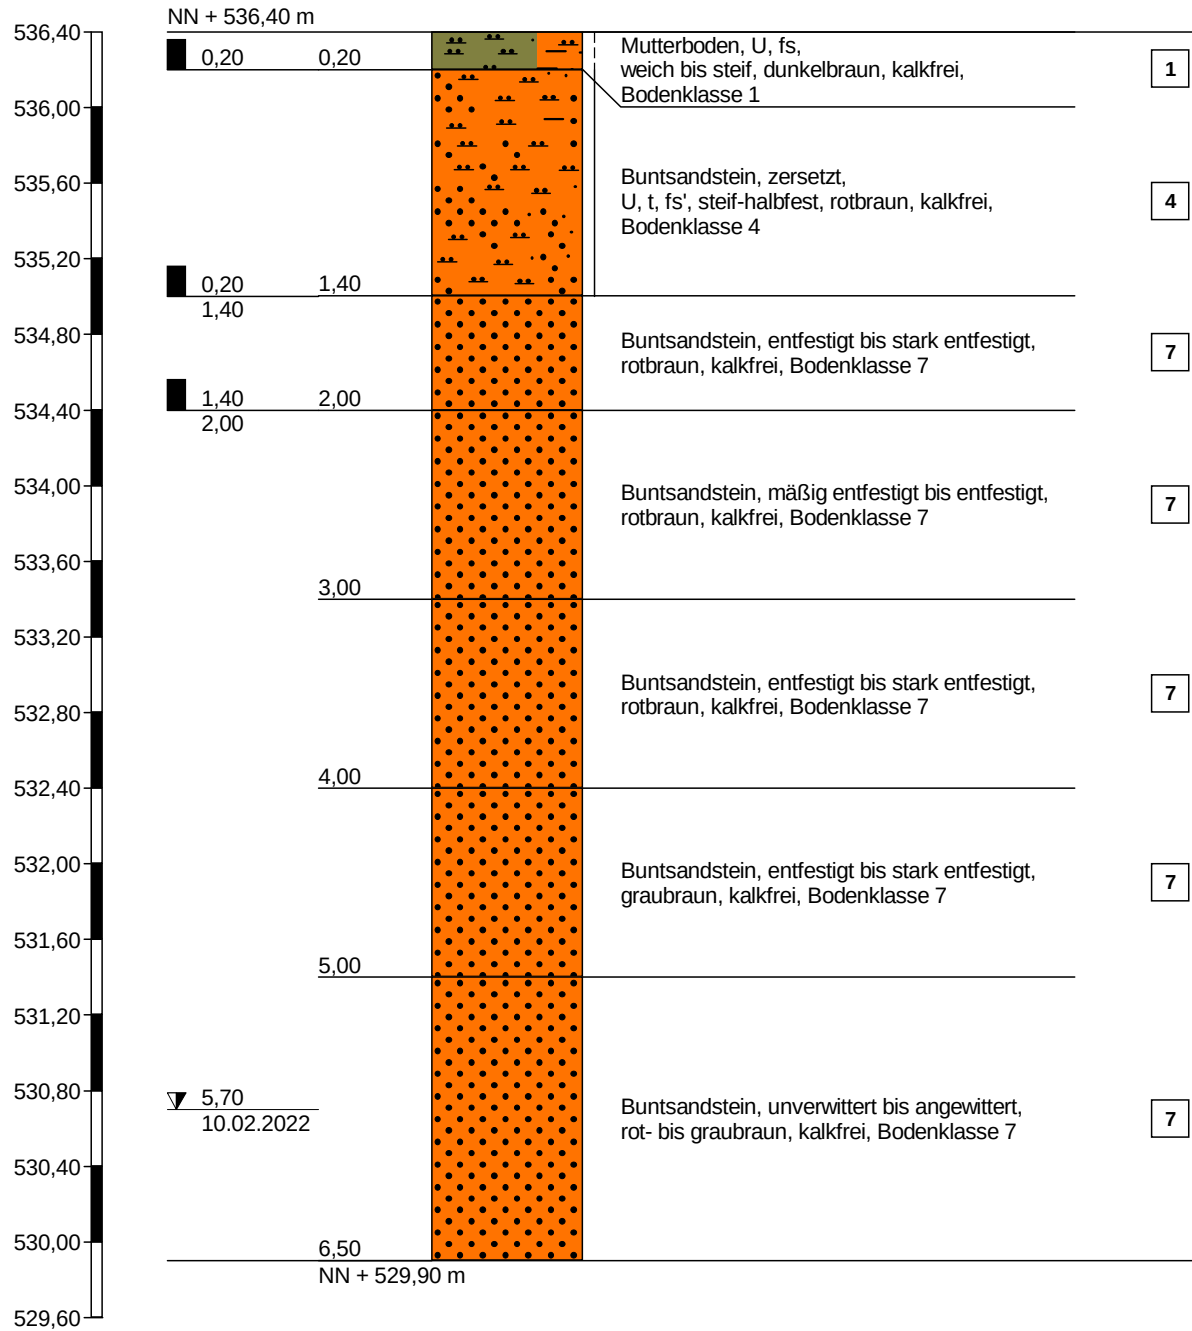
# BK 7

| BK 8 | | | | |
|---|---|---|---|---|
| 533,20 | 2,50 | | Buntsandstein, stark entfestigt,<br>rot- bis graubraun, kalkfrei, Bodenklasse 7 | 7 |

| <b>Zeichnerische Darstellung von Bohrprofilen nach DIN 4023</b> | | |

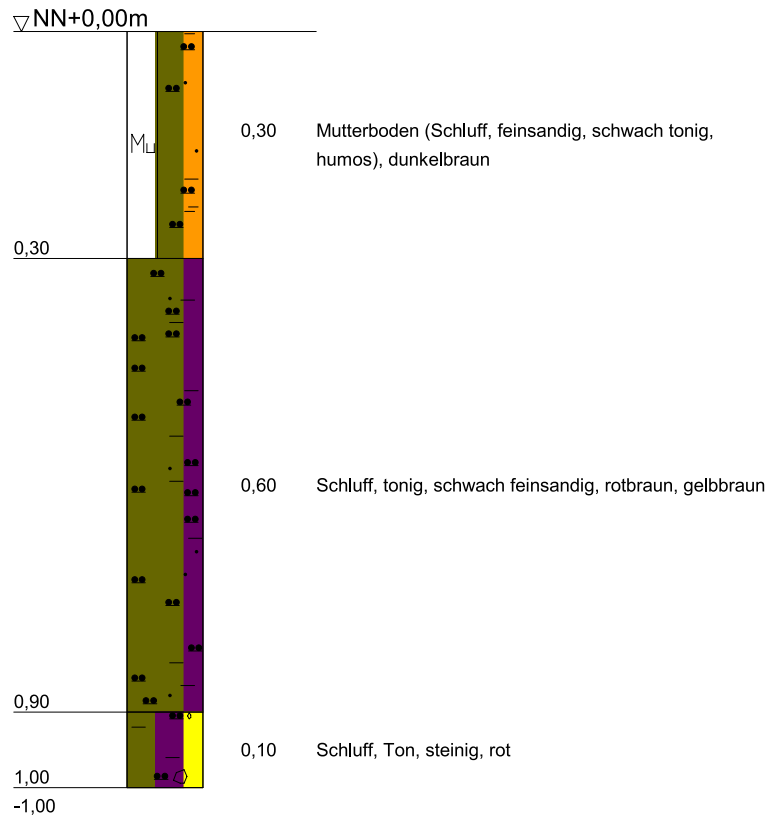
## KRB 6 / Open-End-Test

Hierzu wurde im nördlichen Bereich des Bebauungsgebietes eine etwa ein Meter tiefe Kleinrammbohrung (KRB 6) mit einem Bohrdurchmesser von 80 mm abgeteuft. Anschließend wurde ein Vollrohr in die Bohrung eingeführt, ca. 5 cm in den Untergrund gedrückt und mit Wasser befüllt. Nach Sättigung des Untergrundes wurde die Versickerung über einen Zeitraum von einer Stunde aufgezeichnet.

Eine zeichnerische Darstellung der Bohrung nach DIN 4023 ist der Anlage 2.1 beigelegt. Ein Protokoll des Open-End-Tests einschließlich Ermittlung des kf-Wertes findet sich in der Anlage 2.4.

Aufgrund der sehr geringen Versickerungsleistung und der relativ homogenen Bodenverhältnisse wurde auf die Durchführung eines zweiten Versickerungsversuches im südlichen Bereich des Bebauungsgebietes verzichtet.

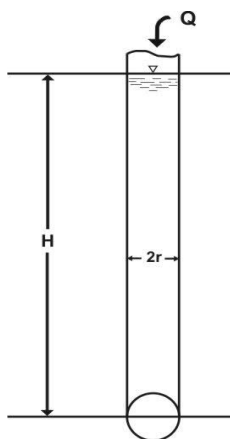
**Bestimmung der Versickerungsleistung in einem Bohrloch**
**Bohrung : KRB 6**
**Tiefe : 1,0 m**
**Bohrdurchmesser : 80 mm**
**Randbedingungen :**

$$k = \frac{Q}{5,5 \cdot r \cdot H}$$

| $k_f$ - Wert zur Bemessung (ATV 138) : | 1,9E-08 m/s |
| Bewertung nach DIN 18 130 : | schwach durchlässig |

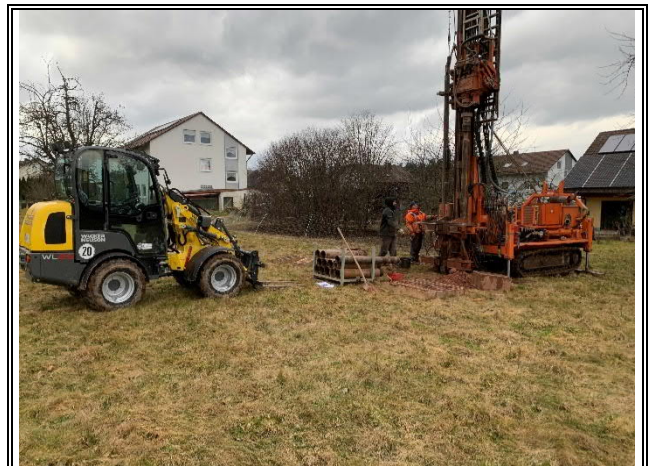
Bild Nr.: 4

Bohrarbeiten an der Bohrung BK 7

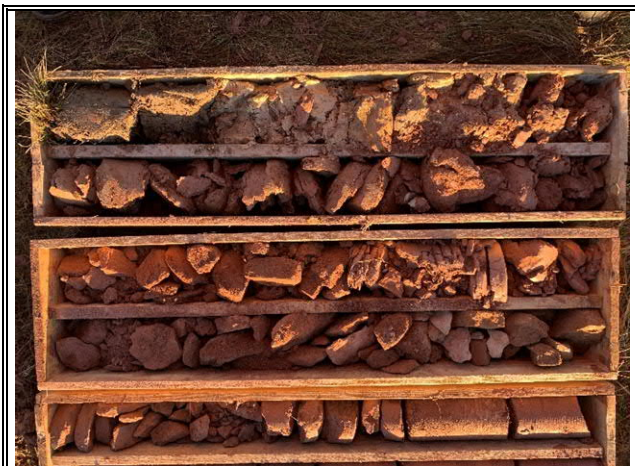
Bild Nr.: 5

Bohrkerne BK 1, 0-5m

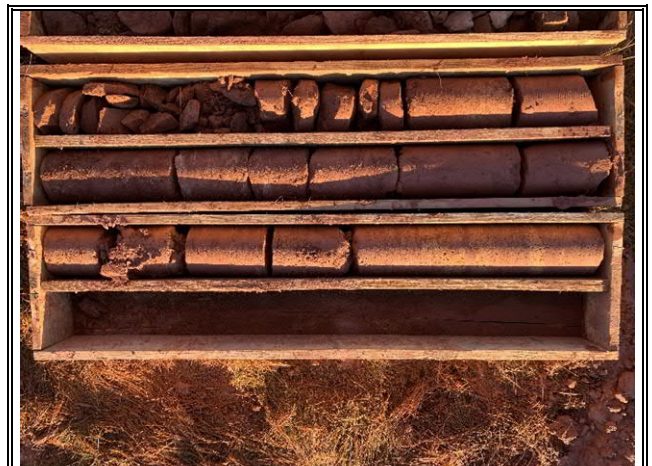
Bild Nr.: 6

Bohrkerne BK 1, 5-7m

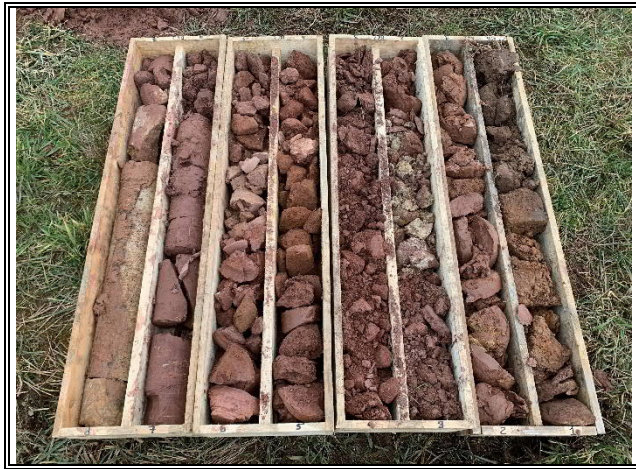
Bild Nr.: 07

Bohrkerne Bohrung BK 2

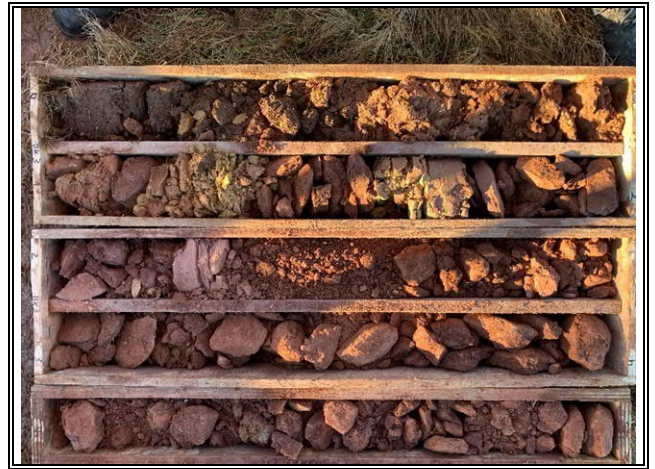
Bild Nr.: 08

Bohrkerne Bohrung BK 3, 0-5 m

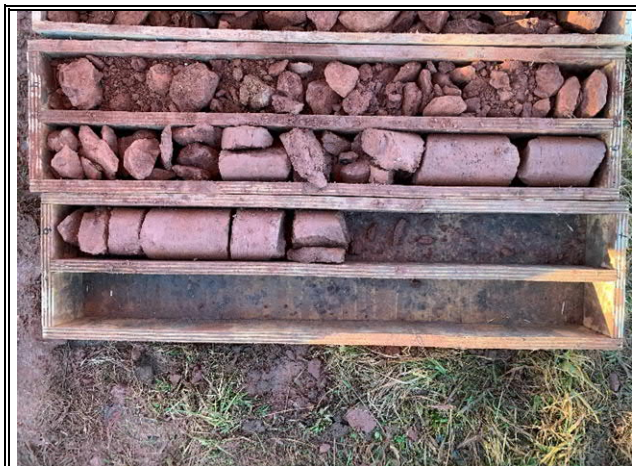
Bild Nr.: 09

Bohrkerne Bohrung BK 3, 5-7 m

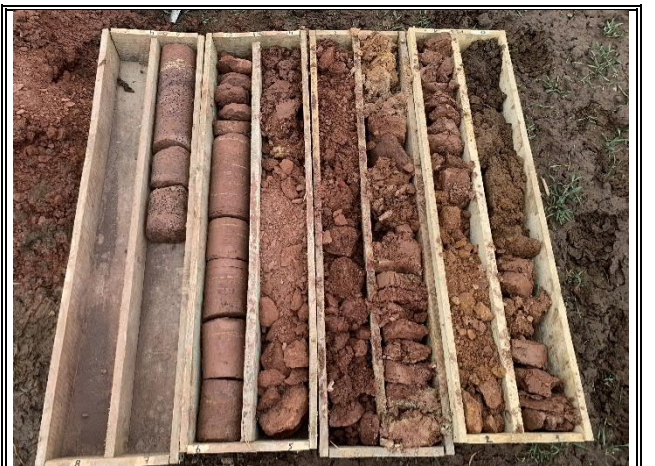
Bild Nr.: 10

Bohrkerne Bohrung BK 4

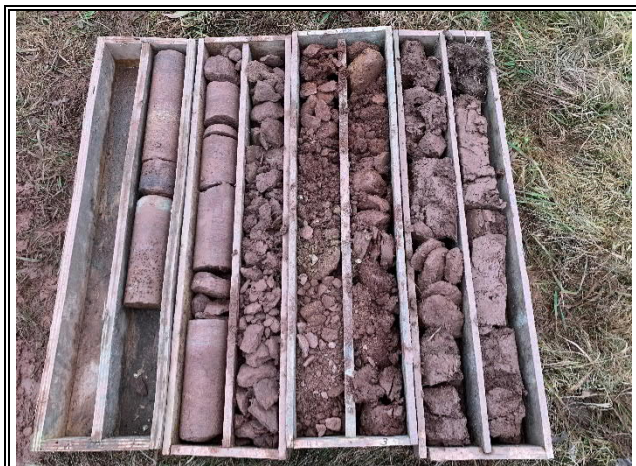
Bild Nr.: 11

Bohrkerne Bohrung BK 5

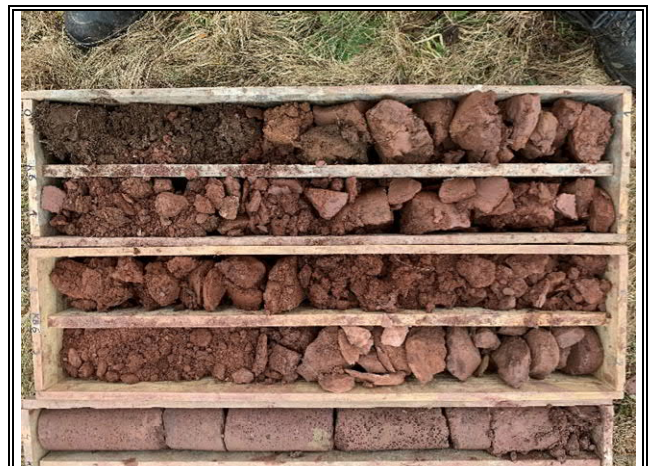
Bild Nr.: 12

Bohrkerne Bohrung BK 6, 0-5 m

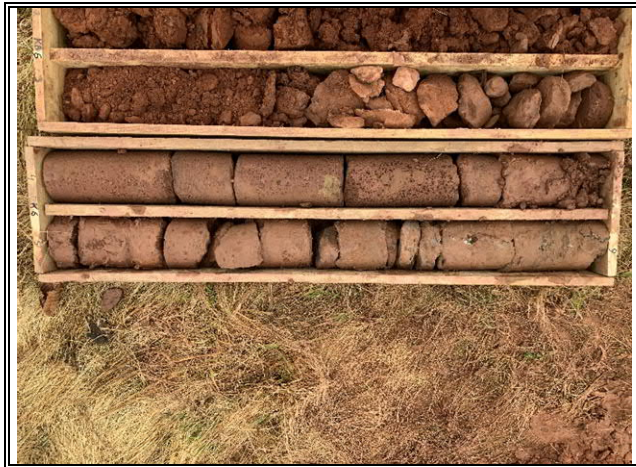
Bild Nr.: 13

Bohrkerne Bohrung BK 6, 5-7 m

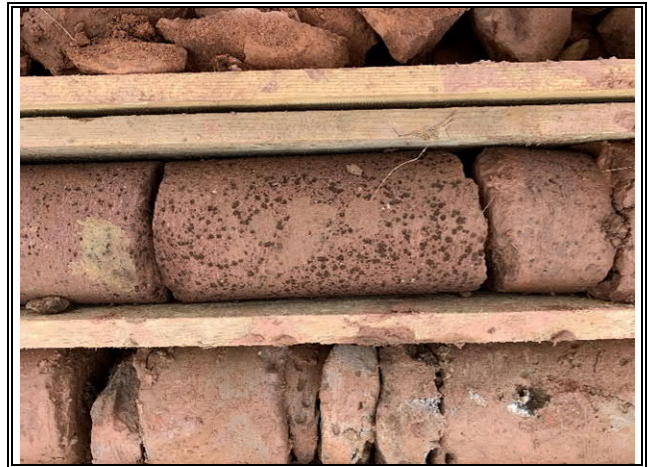
Bild Nr.: 14

Lösungserscheinungen, Bohrung BK 6

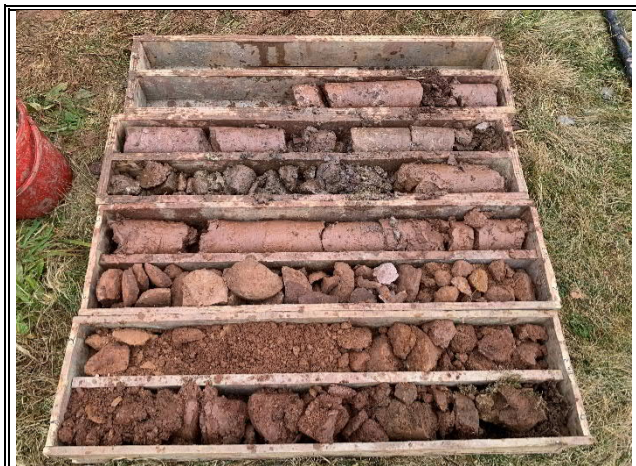
Bild Nr.: 15

Bohrkerne Bohrung BK 7

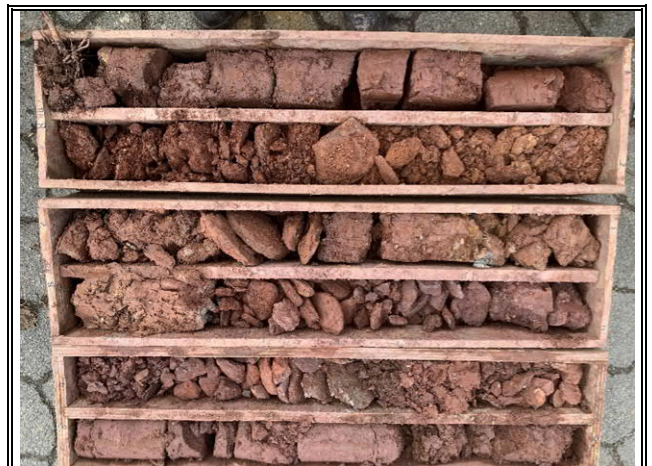
Bild Nr.: 16

Bohrkerne Bohrung BK 8, 0-6 m
