## Abschlussbericht

Baugebiet „Wasenäcker“ in 75382 Ottenbronn  
Baugrund- und abfalltechnische Untersuchungen

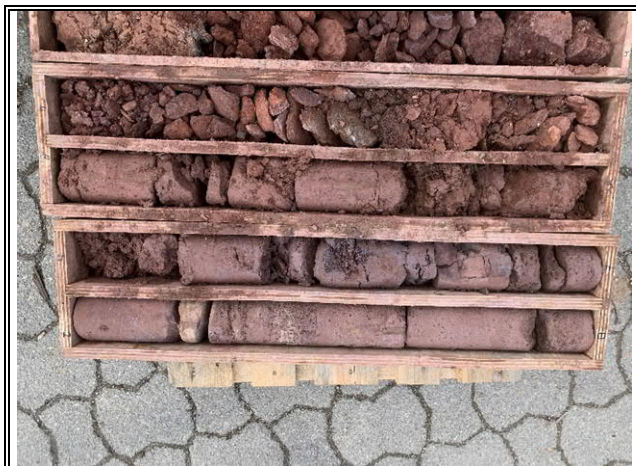
Bild Nr.: 17

Bohrkerne Bohrung BK 8, 5-8 m

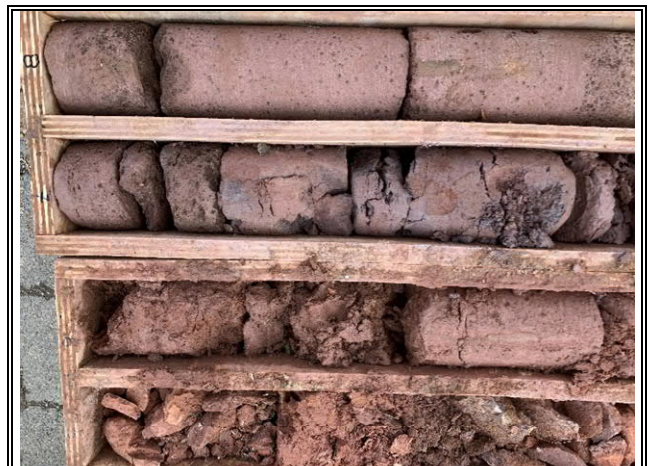
Bild Nr.: 18

BK8, Verwitterter Sandstein, 5-6,8 m
